ターボチャージャー取付要領書

ダイハツ VQ38 搭載車両油洩れ、白煙 点検項目

コンプレッサーホイル締付ナット外れ注意

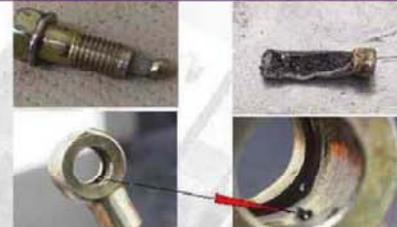
給油パイプ、ジョイントの詰まり

エンジンからのオイル供給が不足したり、一時的な油膜切れによって、超高速で回転しているシャフトは瞬間的に高温(真鍮)になりヘアリングと喪失してしまふ。シャフトに差が入った紫色(シアンカラー)が残るのが特徴

- ①給油パイプ、上止木等のスラグによる詰まり(排気マニホーフの熱でオイルが凝縮)
- ②ターボにオイルが充分行かない状態で急加速した(ターボ取付時)
- ③エンジン油量不足
- ④材料不良による油圧低下

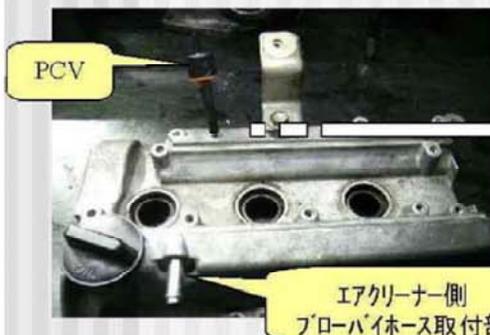
① PCV 取付部 コネクター貫通確認

<不具合現象>

コネクター裏側の写真のように貫通すべき穴が
スラッジ等で閉塞している場合があります。

<点検、処置>

- ・細い針金等で貫通を確認。
- ・閉塞状況であれば針金で突付いて異物除去、エアブロー

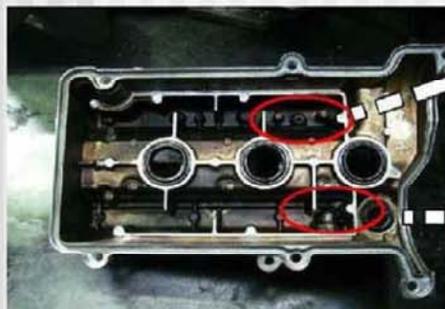
② エアークリーナー側ブローパイプ 取付部 貫通確認

<不具合現象>

ホース取り付けコネクター裏側のがスラッジ等で閉塞
している場合があります。

<点検、処置>

- ・針金等で貫通を確認。
- ・閉塞状況であれば針金で突付いて異物除去、エアブロー

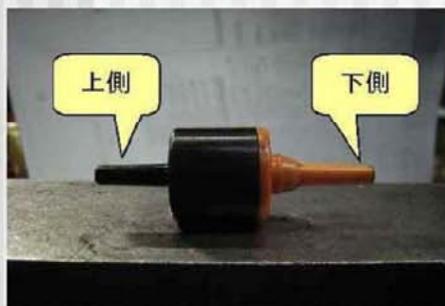
① PCV 作動確認

<不具合現象>

・PCV下側よりエアーを流しても上側へエアーが抜けない

<点検、処置>

- ・プレーキクリーナ等で清掃。
- ・清掃しても作動しない場合、交換

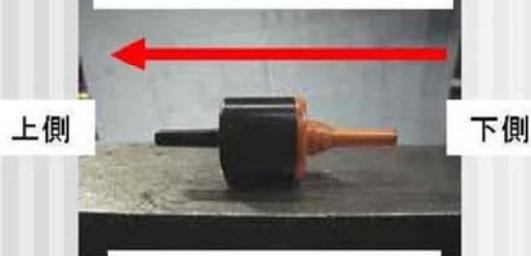
PCVバルブ動作確認

エアを通して下から
上へ空気が抜けない

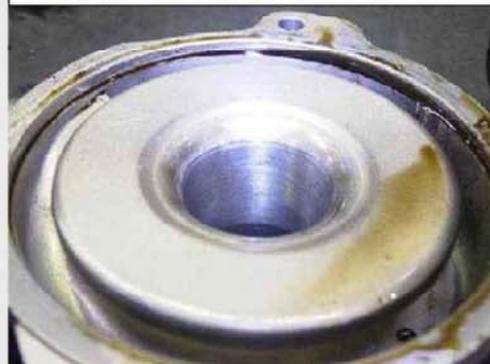
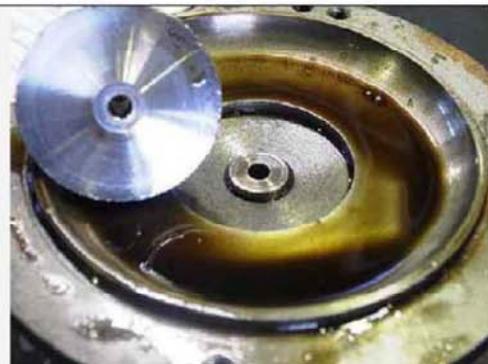
この要因は寒い時期にエンジンのヘッドカバー内側に付着したオイルがエンジン停止時、気温の低下と共にヘッドカバー内側に付着し、落下せず残っている事が原因です。この残りオイルがエンジン始動と共に暖められ、ブローバイの戻しホースからターボ 吸気入口へ吸い込まれる現象が起こります。

- ・ブローバイホース内部にオイルの付着がある
- ・エアークリーナーダケ外内部にオイルの付着がある
- ・オイルが汚れている

- ・ブローバイ戻しホースの内側にオイルの付着がある。

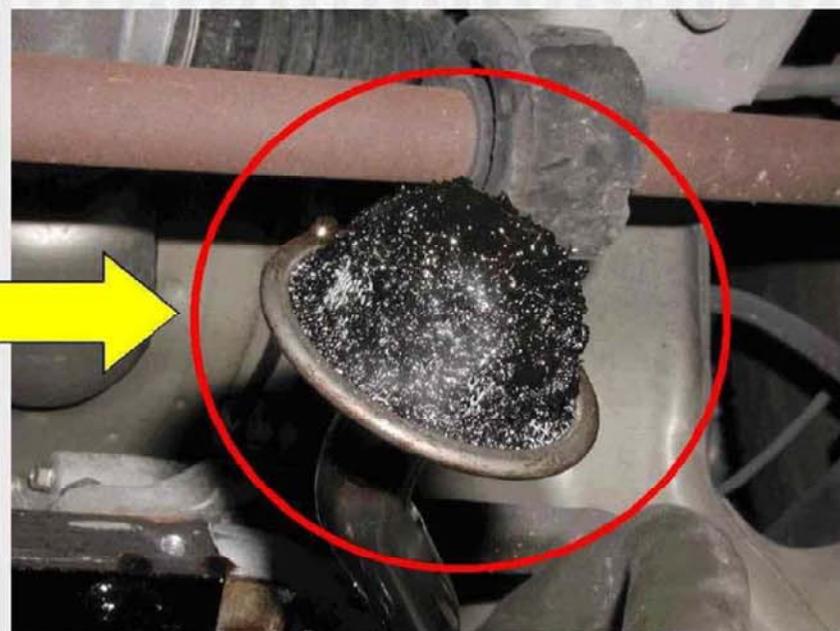
過去のオイル管理が良くない・車歴が古い・長距離走行している車輛 等においてエンジンオイル・オイルフィルター・オイルパイプ・ユニオンボルトを交換しても、オイルストレーナーが目詰まりを起こしていると、オイルポンプで十分な量のオイルが汲み上げられず、ターボへの供給オイル量が不足し、ターボが破損する危険がある。

スラッジで網目が詰まっている状態

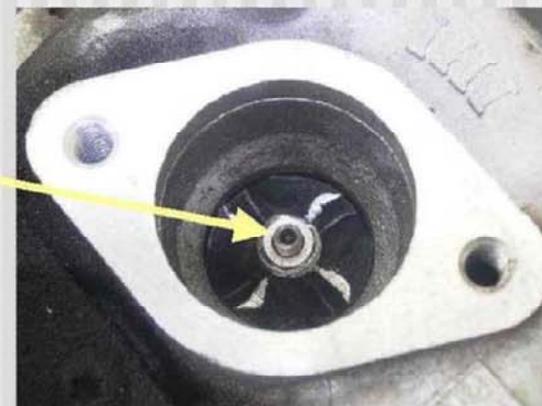
下記の車種で返却されるコアの殆どがナットが外れており、外れたナットがエアークリーナー、吸気パイプに残っているとターボを交換しても又、ターボに吸込まれてインペラを壊してしまいます。下記対象車種以外にも発生します。

ナットが外れて無く、外れたナットで羽根が破損しています。

取り外したコアを吸入側から覗いて下さい、シャフトの先端にインペラ締付のナットが付いているはずです。
